필러 시술 후 안면거상 시 고려할 점과 스킨부스터 부작용 사례

Considerations for facelift after filler injection, and skin booster side effects

서익석 (에어리어88성형외과)

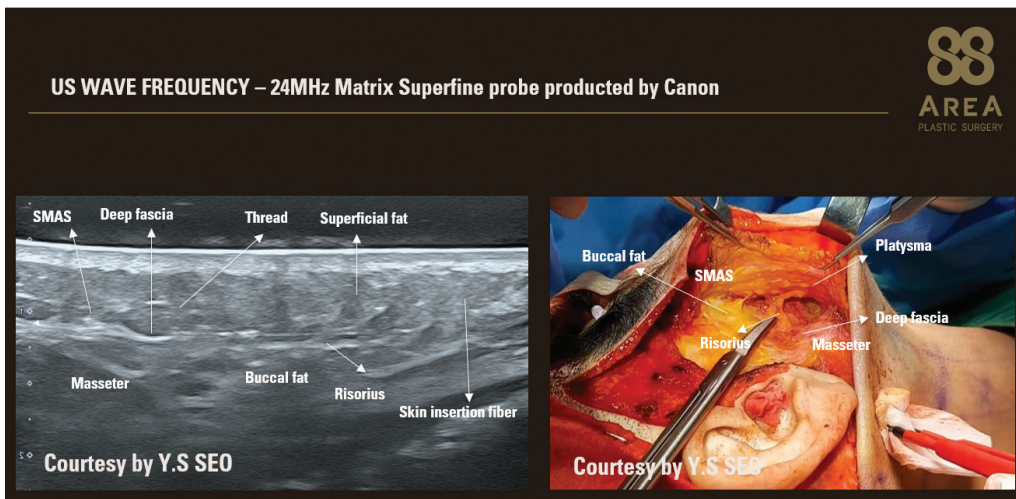
보조개(cheek dimple)가 피부에 작용하는 초정밀초음파(24MHz Matrix Superfine probe, produced by Canon)와 수술소견이다(그림 4). 피부 접합 부위(skin insertion fiber)에 섬유화가 생길 경우 얼굴 표정을 지을 때 부자연스러운 표정을 유발할 수 있다.

그림 4. 안면근, SMAS, 피부의 연결

A. 초정밀초음파(24MHz Matrix Superfine probe, produced by Canon)와 B. 수술 소견

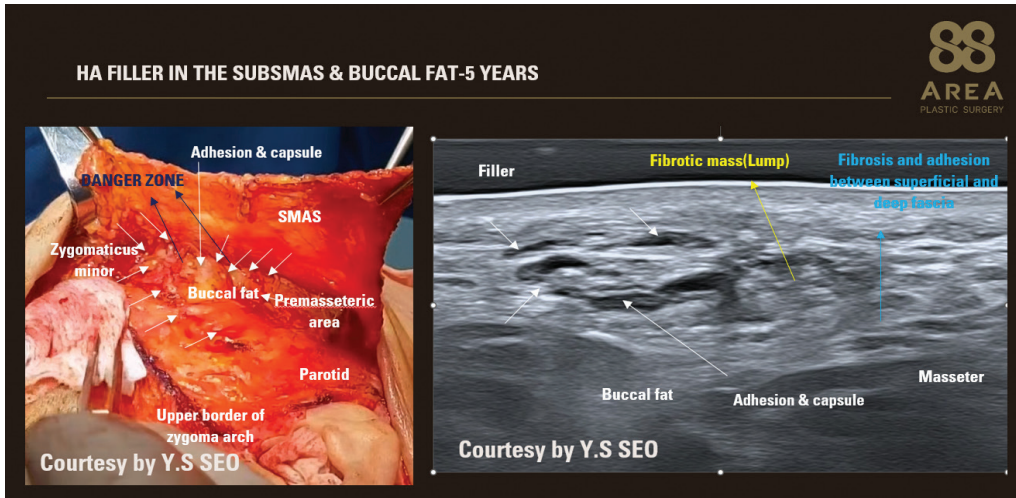
SMAS 아래 필러에 의한 인한 유착(adhesion) 및 섬유화는 안면거상 시 여러 가지 문제를 일으킬 수 있다. 유착 부위가 완화(release)돼야 충분한 거상이 가능한데 신경이 지나가는 부위(danger zone)의 유착은

수술 시 신경 손상의 위험이 있다. 또한 얇은근막(superficial fascia)과 깊은근막(deep fascia)의 유착으로 SMAS 거상이 어렵다(그림 7).

그림 7. 중안면부의 HA 필러 주입 후 5년

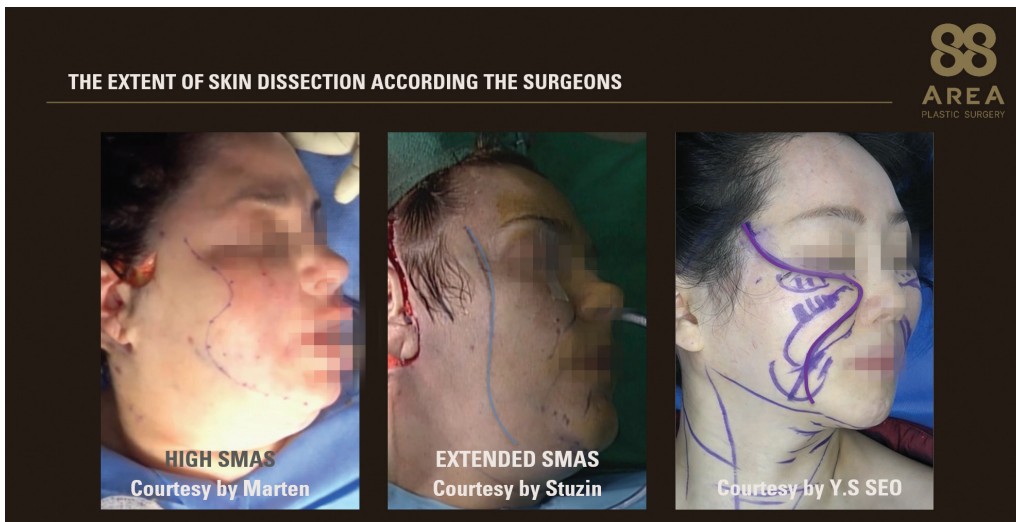
안면거상에는 여러 가지 방법의 테크닉(techniques)이 있다. 자연스러운 얼굴을 위해서는 피부와 SMAS를 분리하여 다른 방향으로 거상을 하며 대표적인 수술은 extended SMAS facelift와 high SMAS facelift with lamella flap이다(그림 8).

그림 8. 피부와 SMAS를 따로 거상하는 안면거상술의 종류

하지만 두 방법 모두 과도한 지방이식이나 필러를 주입해 중안면부의 볼륨이 많은 경우에는 히알루로니다아제, 스테로이드 등의 주사제나 얼굴 흡인(suction)외에 특별한 치료가 없다. 얼굴 흡인의 경우 원하는 만큼의 충분한 제거가 이루어지지 않으며 불규칙한 변형(irregular deformity), 섬유화, 유착 등을 유발할 수 있다. 이런 문제를 해결하기 위해서는 얇은코입술지방(superficial nasolabial fat, SNLF) 및 볼지방(cheek

fat)을 직접 다루어야(manipulation) 한다. 광범위한 피부 박리가 필요한데, 특히 중안면부 거상을 위해 SMAS의 광범위한 박리가 필요하다. 그러므로 수술 전에 철저한 안면 분석이 필수적이며 특히 피부의 미세혈류 등 해부학적 지식이 매우 중요하다.

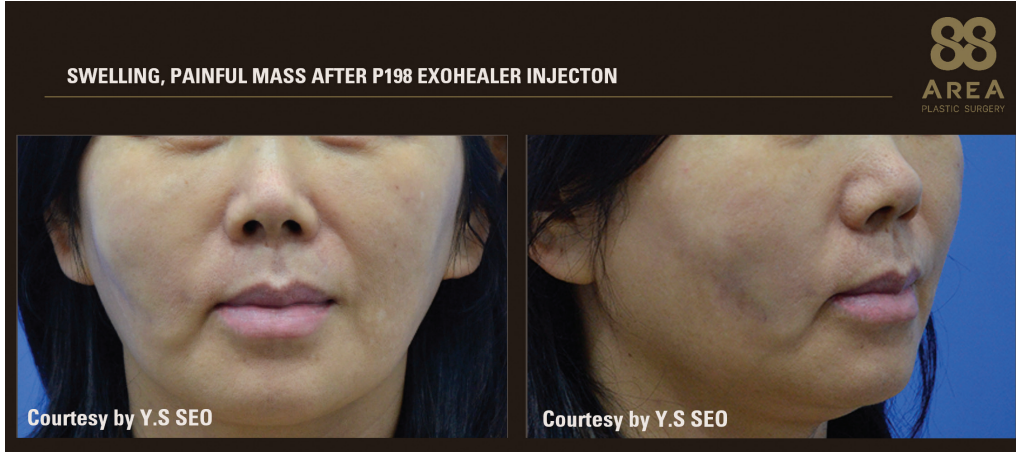
10년 전에 Bio-Alcamid 필러 시술 후 이상 없이 지내던 중 최근 화장품으로 허가된 P198 exohealer™ 을 불법적으로 시술 받은 후 부기(swelling), 통증 있는 종괴(painful mass)가 생겨서 내원하였다. 피부가 얇아지고 과다색소침착(hyperpigmentation)이 생긴 상태이다(그림 11).

그림 11. P198 exohealer™를 피하층에 불법 주입 후 나타난 부작용사례
